| Název stavby | ZEMPLÍNSKE MUZEUM MICHALOVCE<br>REKONŠTRUKCIA VSTUPNÉHO SCHODISKÁ GALÉRIE | |
| Objekt | SO-01: GALÉRIA | BOSKOV s.r.o. |
| Název výkresu | POHLADY - jestvujúci stav, búranie | |

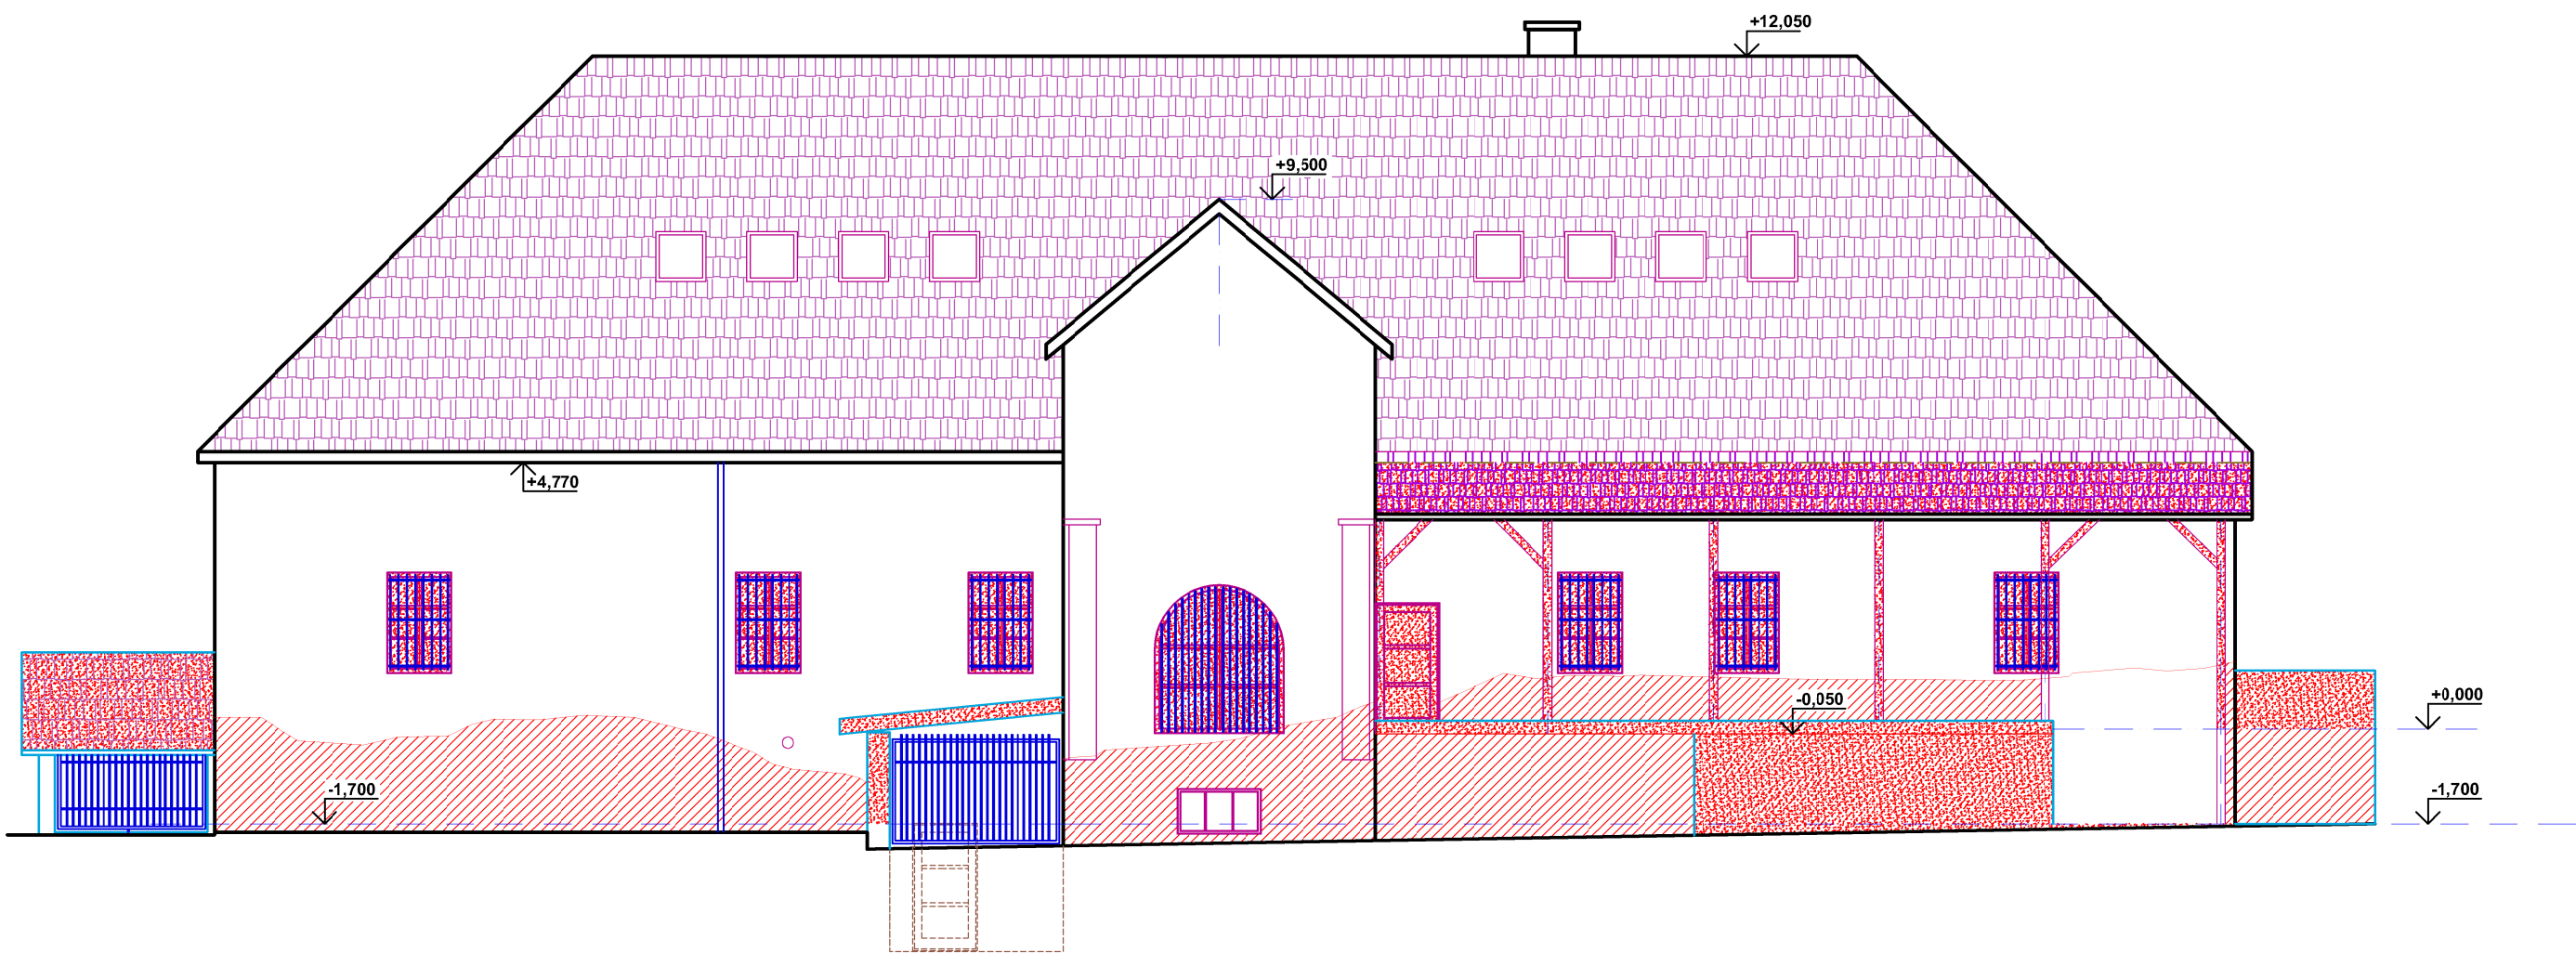
POHLAD JUŽNÝ: Súčasný stav

BETÓNOVÁ KRYTINA  
farba červenohnedá

KONŠTRUKCIA DREVENÁ  
nehobľované hraničové rezivo  
Demontovať

OKNÁ DREVENÉ (s mrežou)  
Demontovať

DAŽDOVÉ ZVODY (pozink. plech)  
Demontovať

OMIETKA MINERÁLNA  
farba: svetloružová
